LAUDO TÉCNICO DE AVALIAÇÃO PREFEITURA MUNICIPAL DE PAIM FILHO / RS

1.1 SOLICITANTE	PREFEITURA MUNICIPAL DE PAIM FILHO
1.2 ENDEREÇO	AVENIDA RIO GRANDE, 1090
1.3 CIDADE	PAIM FILHO – RS
1.4 TIPO DOS BEM	CAMINHÃO BASCULANTE
1.5 FINALIDADE DE AVALIAÇÃO	LAUDO TÉCNICO PARA AVALIAÇÃO DO CONJUNTO DE DIFERENCIAL DO CAMINHÃO BASCULANTE FORD MODELO CARGO 2428E – 6x4 – ANO / MODELO 2009/2009 – PLACA IPX-6950
1.6 Nº DO LAUDO	LT-00479
1.7 DATA BASE INSPEÇÃO	31/01/2024

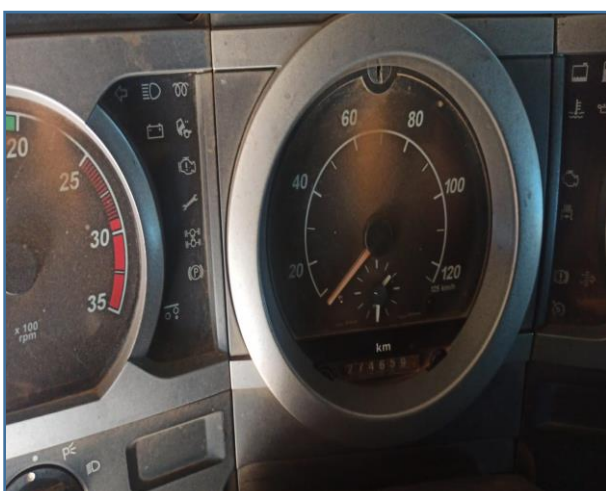
ODÔMETRO DO CAMINHÃO BASCULANTE ESTÁ
COM 274.659 Km

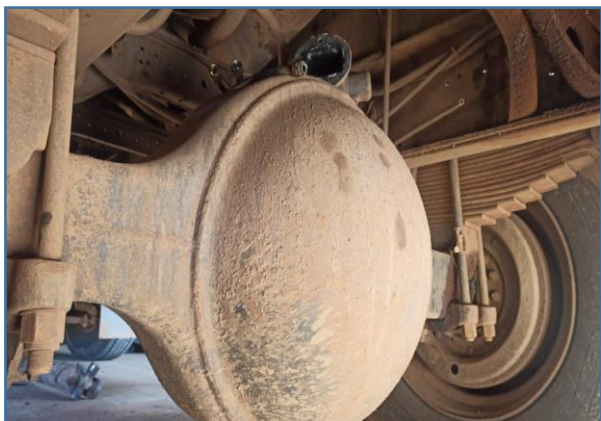
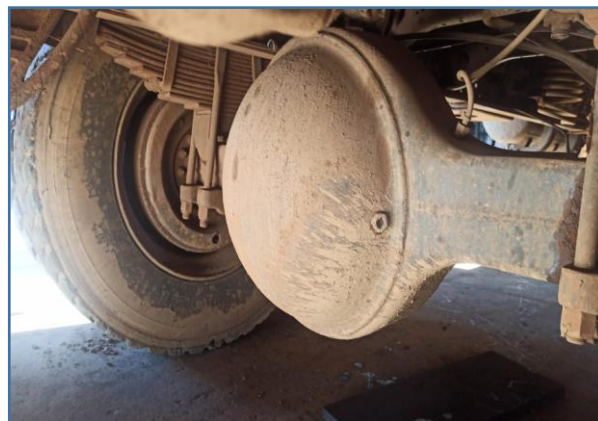
IMAGEM DA CARÇA EMPENADA DO CAMINHÃO BASCULANTE

O conjunto de diferencial do caminhão basculante Ford – modelo Cargo 2428E – 6x4 – Ano / Modelo 2009/2009 com placa IPX-6950 de propriedade da Prefeitura Municipal de Paim Filho / RS sofreu um desgaste excessivo e quebra de alguns dos seus componentes mecânicos devido muito provavelmente pelo fato da carcaça do diferencial estar empenada, esta situação podemos verificar através de relatos do próprio município onde os mesmos informam que está havendo um desgaste por mais de excessivo nos pneus traseiros ao longo dos últimos tempos, e, portanto, este empenamento muito provavelmente foi o responsável direto pelo ocorrido no conjunto de diferencial. Abaixo segue lista prévia de componentes mecânicos para substituição e serviços a serem realizados no mesmo:

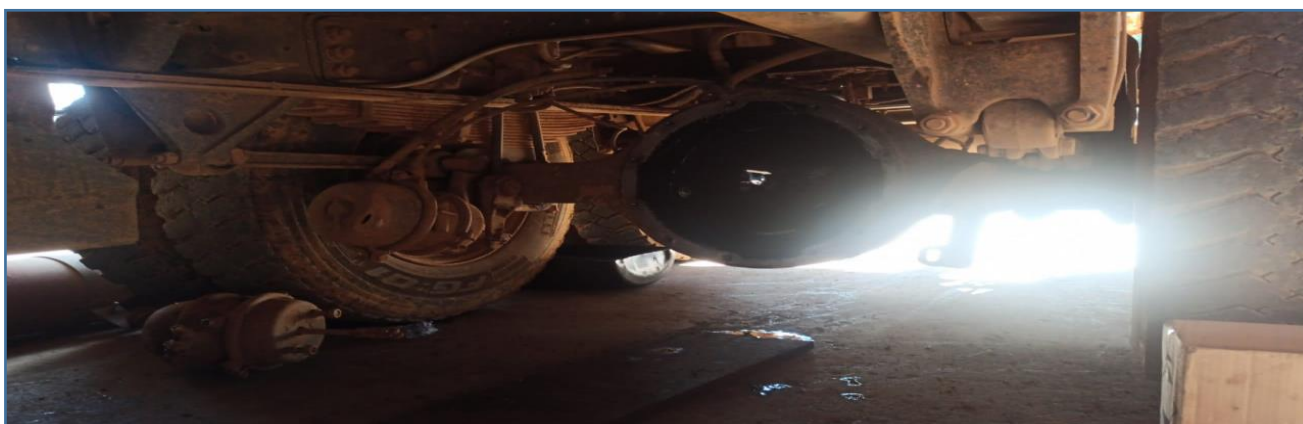
IMAGEM DA CARÇA DO CONJUNTO DIFERENCIAL JÁ DESMONTADA

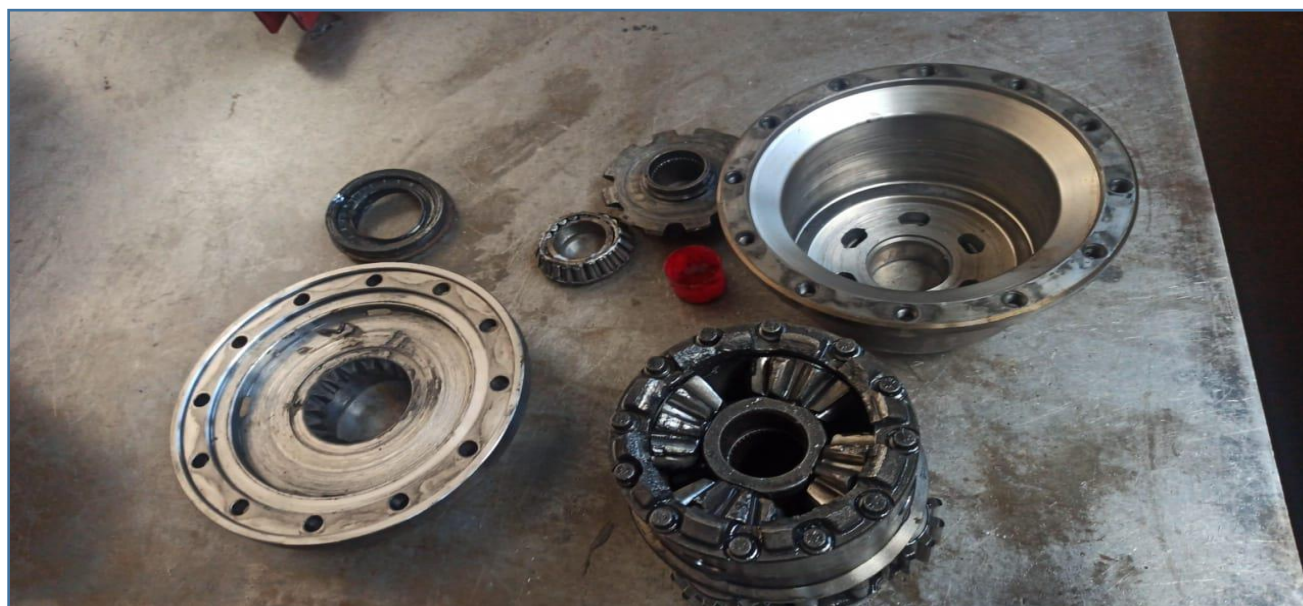
IMAGEM DE COMPONENTES MECÂNICOS DO CONJUNTO DE DIFERENCIAL JÁ DESMONTADOS

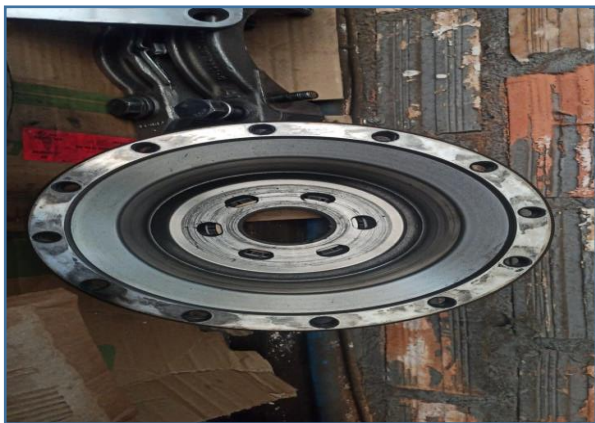
IMAGEM DO SINO DO CONJUNTO DIFERENCIAL DANIFICADO

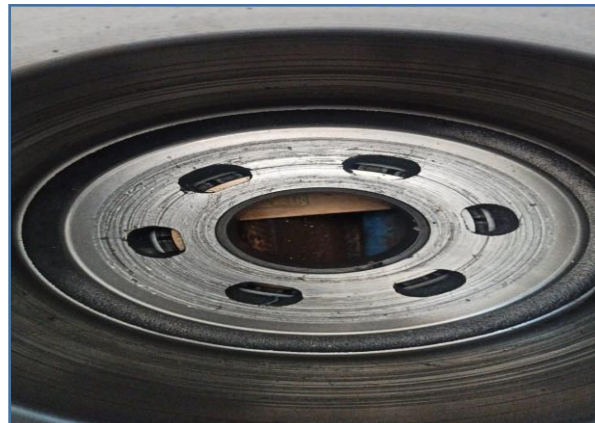
IMAGEM COM DETALHE DO SINO DANIFICADO

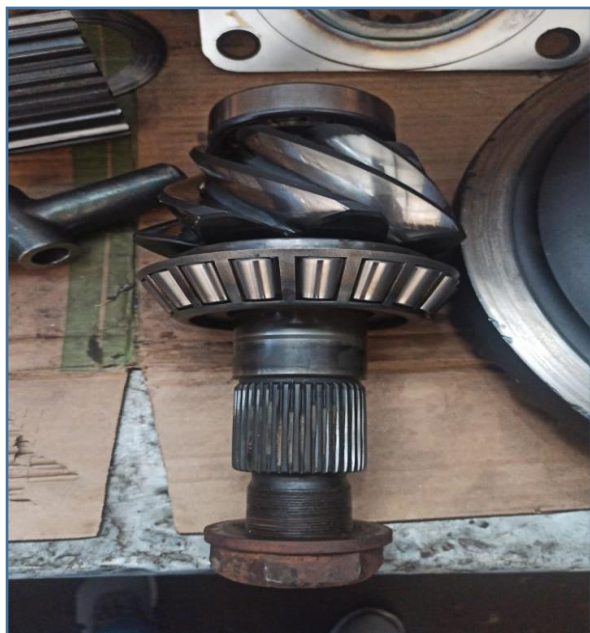
IMAGEM DA COROA E PINHÃO DESMONTADOS – NÃO DANIFICARAM

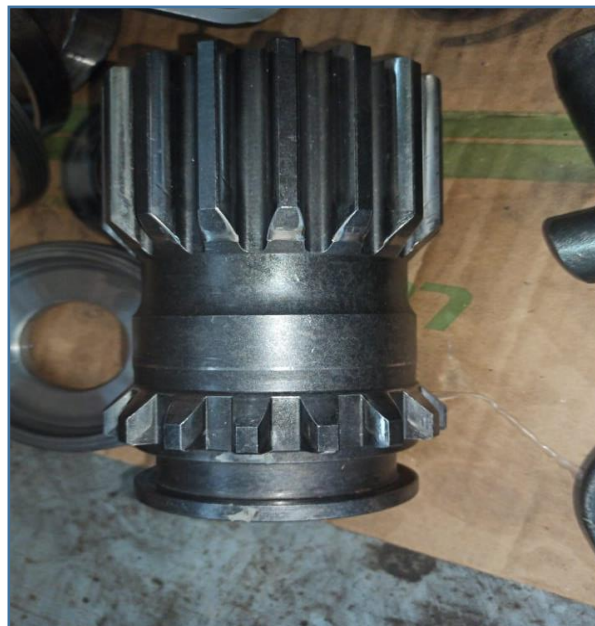
IMAGEM DA LUVA DANIFICADA

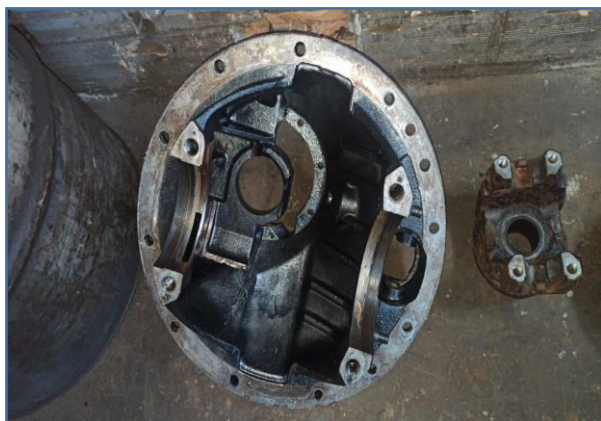
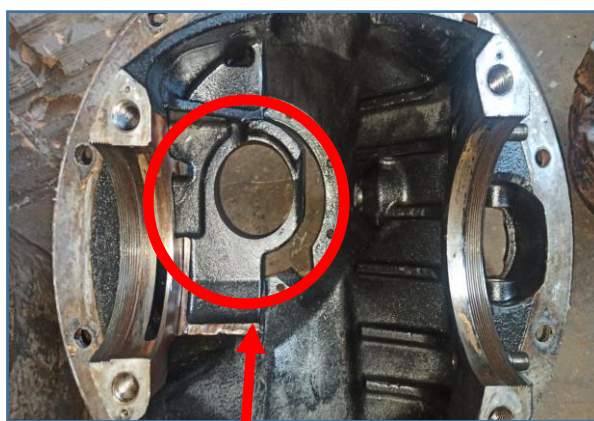
IMAGEM DE PARTE DA CARCAÇA DO CONJUNTO DIFERENCIAL ABERTA, ALOJAMENTO DO ROLAMENTO CENTRAL (“PORQUINHO”) NECESSITA DE REPAROS

ITEM	DESCRIÇÃO	UNIDADE	QUANTIDADE	VALORES ESTIMADOS
01	SUBSTITUIÇÃO DE KIT COMPLETO DE ROLAMENTOS DO CONJUNTO DE DIFERENCIAL. MARCA MERITOR – CÓDIGO: 805328	Uni.	01	R\$ 1.800,00
02	SUBSTITUIÇÃO DA CAIXA SATÉLITE COMPLETA. MARCA MERITOR – CÓDIGO: 22673	Uni.	01	R\$ 6.000,00
03	SUBSTITUIÇÃO DA TAMPA DO SINO. MARCA MERITOR – CÓDIGO: 3280U8315	Uni.	01	R\$ 2.600,00
04	SUBSTITUIÇÃO DO SINO. MARCA MERITOR – CÓDIGO: 3280J8304	Uni.	01	R\$ 1.300,00
05	SUBSTITUIÇÃO DA LUVA DO DIFERENCIAL. MARCA MERITOR – CÓDIGO: 58088	Uni.	01	R\$ 1.300,00
06	SUBSTITUIÇÃO DA ARRUELA DO SINO. MARCA MERITOR	Uni.	01	R\$ 100,00
07	SUBSTITUIÇÃO DA CARCAÇA, COLOCAÇÃO DE CARCAÇA USADA A BASE DE TROCA	Uni.	01	R\$ 11.500,00
08	MATERIAIS DIVERSOS (MATERIAL DE LIMPEZA, COLAS, SILICONE ALTA TEMPERATURA, ESTOPA, ETC)	Uni.	01	R\$ 300,00
09	SERVIÇOS DE MÃO DE OBRA EM GERAL (MONTAGEM E INSTALAÇÃO NA SUA TOTALIDADE DO CONJUNTO DIFERENCIAL, SERVIÇOS DE LAVAGEM QUÍMICA E SERVIÇO DE FAZER ALOJAMENTO DO ROLAMENTO CENTRAL, INCLUI TAMBÉM OS DEMAIS ITENS LISTADOS ACIMA)	Uni.	01	R\$ 2.300,00
